Sorszám	Köztárgy neve	Cím	Védettségi fok	Javasolt védettségi fok
10.	Felsőmajori kereszt.	Felgyő, Felsőmajor hrsz. 0186/1	–	Helyi egyedi védelem

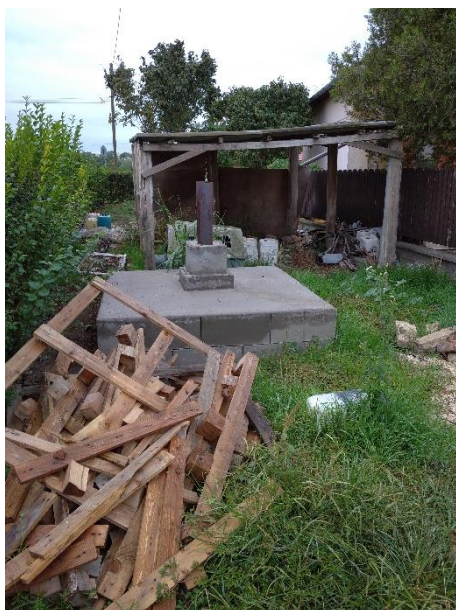
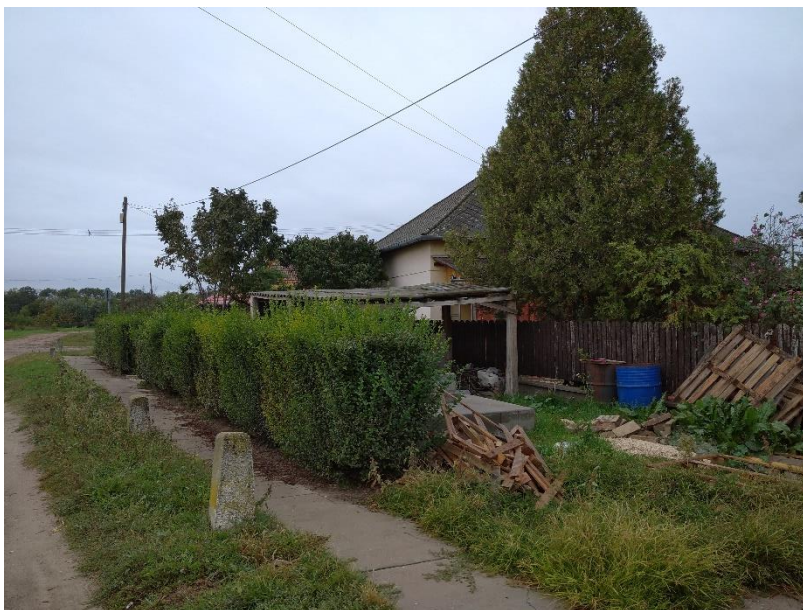
Leírás, jellemzők	Műszaki állapot	Megjegyzés
Valaha zöldre festetett fakereszt rozsdás korpusszal.	Felújítás alatt. (A keresztfa megdőlt állapotban volt. A keresztfa alsó két élén földbe vert szögvas idomhoz volt erősítve. A korpusszal együtt festésre, konzerválásra szorult. Régi fényképen látszik, hogy a felső keresztfákra két lécs volt erősítve csapadék elleni védetségként.)	Felvéve: 2023.04.22. és 2023.10.10. A gróf Károlyi birtokon, a felgyői Felsőmajorban 1835-ben építettek templomot, melyet Szent Istvánról neveztek el. 1879-ben rendelte el a bontását az uradalom, mert elnéptelenedett a major. Az 1900-as évek elején újból felerősödött a gazdasági tevékenység. Új kápolnát kaptak az ott élők. Ez a kápolna a grófi szállást is szolgáló - még ma is álló volt intéző lakás-, az emeletes épülettel szemben, a tisztartói lakás – később iskola – melletti, úriébdlőnek készült épületben helyezkedett el. Ezt a kápolnát az 1980-as években bontották el.

Védendő érték	Környezet leírása	
A kereszt.	Magánház portája előtt, a léckerítés és a járda közötti területen látható.

Felújítási, helyreállítási javaslatok		
Köztárgy restaurálása	Közterület rendezés	
	A kereszthez méltó állapot kialakítása szükséges.	
Környezetrendezés	Egyéb	
A járda mellett magasra nőtt sövény takarja a keresztet. Ezen a területen mindenfajta kereszthez nem illő anyag van tárolva, szétdobálva. Méltatlan állapot egy szakrális kisépítményhez. A környezet rendbetétele elengedhetetlen.		
Támogatások	Felújítás időpontja	
Egyéb javaslatok		
Fotók
