Sorszám	Köztárgy neve	Cím	Védettségi fok	Javasolt védettségi fok
3.	Templom előtt nyugatra Szent István szobor	Felgyő, Templom u. 4. hrsz.87/239	–	Helyi egyedi védelem

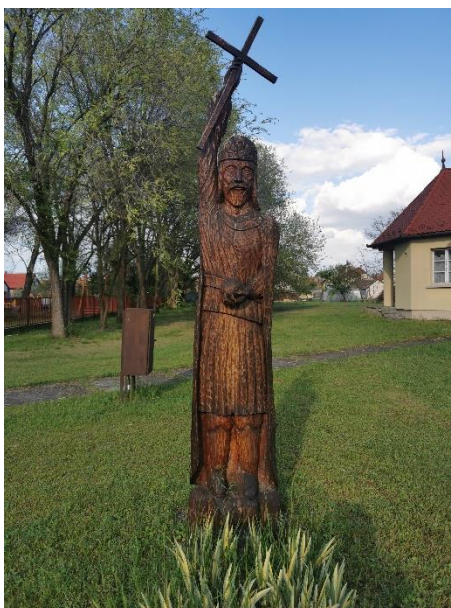
Leírás, jellemzők	Műszaki állapot	Megjegyzés
Álló fa szobor. Dicsőséges Szent Istvánt ábrázolja királyi palástban, a jobb kezében magasra emelt kereszt, a bal kezében országalma, a fején a Szent Korona.	Festést, konzerválást igényel. A Szent Koronán és az Országalmán le van törve a kereszt.	Felvéve: 2023.04.22. A szobrot Simmer Sándor faragta. Felállítva: 1996-ban. A szobor elején a művész vésett aláírása látható.
Védendő érték	Környezet leírása	
A szobor.	Szent István király-templom körül ápolt füves környezet.

Felújítási, helyreállítási javaslatok	
Köztárgy restaurálása	Közterület rendezés
Festés, konzerválás, letört keresztek pótlása.	
Környezetrendezés	Egyéb
Támogatások	Felújítás időpontja
Egyéb javaslatok	
Fotók
